RESTAURATIE SINT-PIETER OIRSCHOT 2009-2011

NUMMER 3, JUNI 2010

HOE STAAT DE RESTAURATIE ERVOOR?

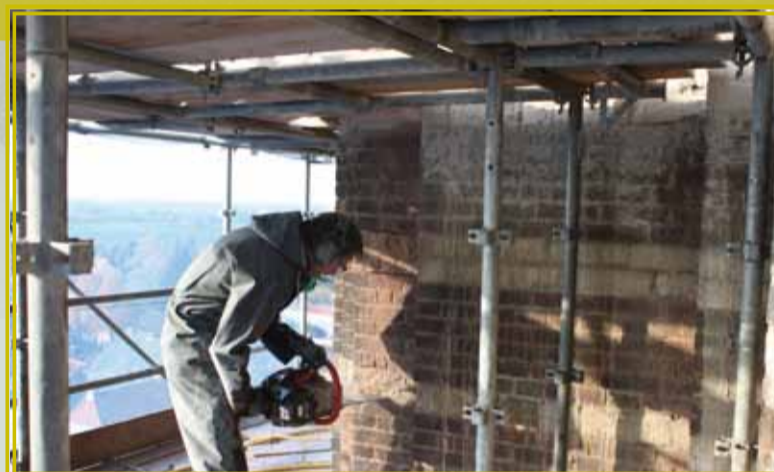
Ondanks de kou is op 30 maart het vieringtorentje opgeleverd. De steigers zijn afgebroken en iedereen is erg tevreden over het bereikte resultaat en de kwaliteit van het werk. Het houtwerk is hersteld en het leien dakje en de loden bekleding van het houtwerk zijn vernieuwd. Het klokje van de vieringtoren heeft nu een motortje gekregen, zodat het luiden – bij dopen – gemakkelijker kan. De restauratie van dit torentje is financieel mogelijk gemaakt door de stichting De Mug van Heijningen. Twee bestuursleden van deze stichting, Theo Bongenaar en Frans Termeer, kregen daarom de eer om samen met uitvoerder Ben van de Loop het haantje weer terug te plaatsen. In de vorige restauratiekrant (nummer 2, december 2009) zijn de restauratiewerkzaamheden aan het vieringtorentje uitgebreid beschreven.

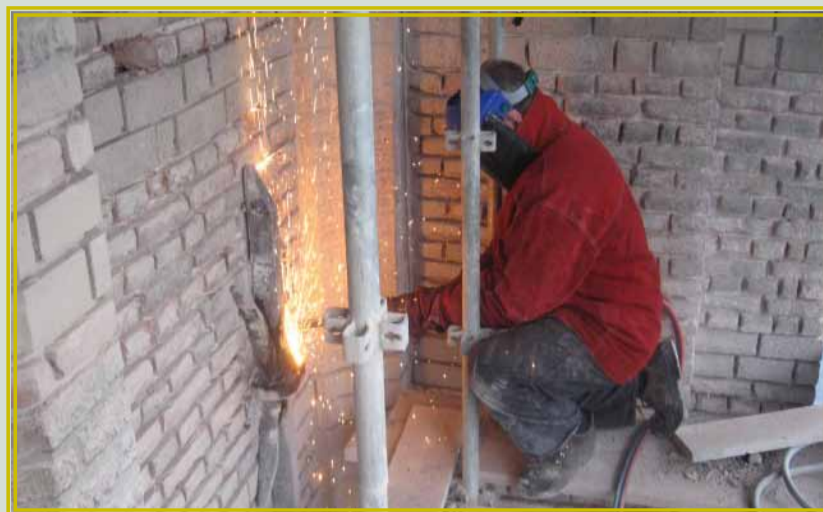
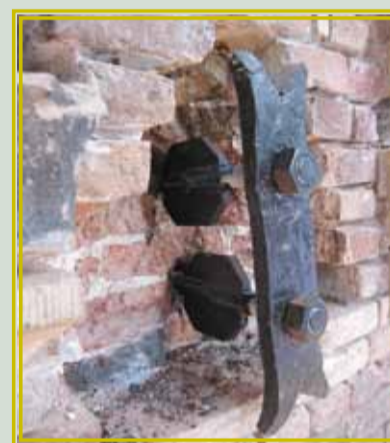
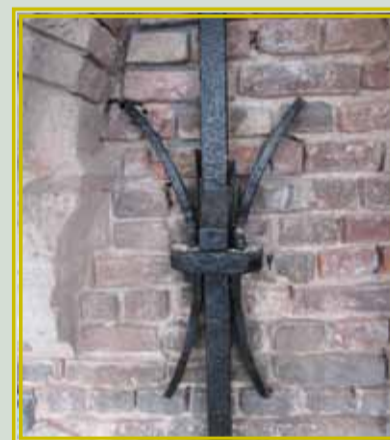
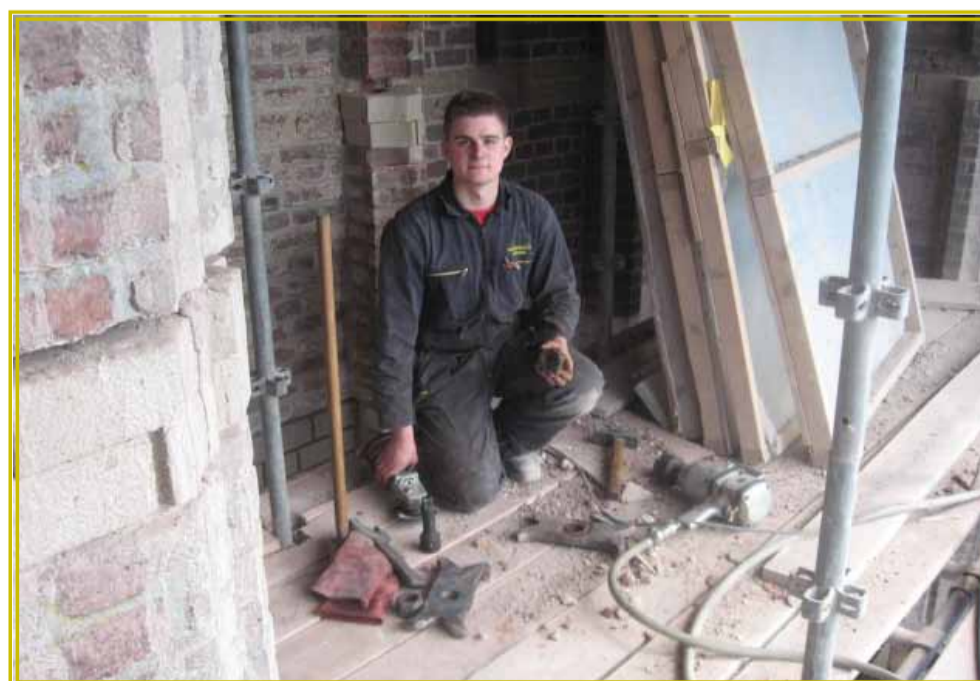
Dan komt er nog een gigantisch probleem om de hoek kijken. De grote muurankers, die de muren van de toren bijeen moeten houden, zijn ook verroest en in zeer slechte staat. Kan hij deze ook loskrijgen en restaureren? Vierentwintig muurankers die elk meer dan veertig kilo per stuk wegen en ook nog eens vierentwintig muurplaten van meer dan twintig kilo.

De ankers zijn van heel hard staal dat ingevreten, poreus en verontreinigd is. Om het te zuiveren wordt het eerst gezandstraald. Daarna volgen de herstelwerkzaamheden en het behandelen. Om het staal te verzinken moet het in zes chemische baden en uiteindelijk een langere tijd in een bad van zink met een temperatuur van 70 graden. In een soort centrifuge wordt het materiaal vervolgens getrommeld. Op deze manier blijven vorm, merktekens en structuur behouden. Ten slotte zorgt een speciale veerkrachtige componenten coating voor een matzwarte kleur.

Naast het restaureren van de muurankers en muurplaten herstelde Sjef Vingerhoeds nog het hekwerk, dakgootbeugels, kleine muurankers, het deurbeslag en de vlaggenmast voor de Sint-Pieter.

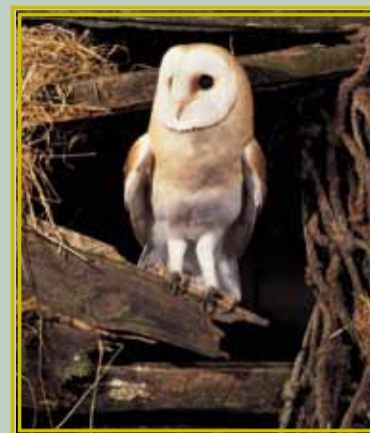
Henk Sterken van de Vogelgroep IVN Oirschot adviseerde het Bouwteam om de kast niet terug te plaatsen. In overleg is besloten om een nieuwe uilenkast achter het dakkapeldeurtje in de hoge koorsluiting aan de kant van De Beurs te plaatsen. De kast heeft een netto opening van 15x15 centimeter. Achter de invliegsluis bevindt zich een kist met twee compartimenten: één voor moeder uil met haar eieren of jongen en één voor het voedsel en het afval. Niet alleen de uilen profiteren van deze uilenkast; door de aanwezigheid van uilen blijven de duiven weg en dat scheelt een hoop vervuiling. En nu maar hopen dat er een goed muizenjaar komt, want dan is de kans groter dat kerkuilen op zoek gaan naar een geschikte broedplaats.

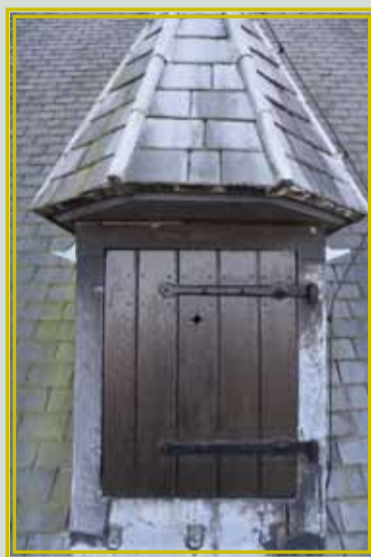
Ook de vleermuizen krijgen een eigen plekje. De kleine ruitjes in de luiken van de dakkapellen krijgen de vorm van een driepas. Hierdoor kunnen vleermuizen naar binnen. De nieuwe vorm heeft nog een ander voordeel: door betere ventilatie krijgen schimmel en ongedierte geen kans.

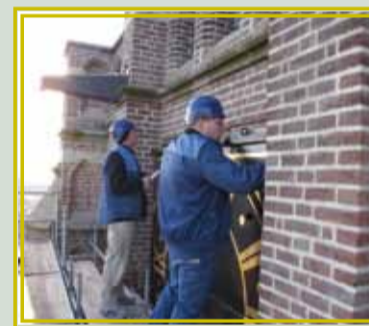
Ongetwijfeld heeft u al een paar keer naar de kerktoren gekeken omdat u wilde weten hoe laat het was. Dan is het u opgevallen dat de wijzerplaten aan de toren weer ontbreken. Door nog onbekende oorzaak is in het bladgoud van de wijzerplaten, de haan en de bol aanzienlijke schade ontstaan. Verder bleek op het ijzerwerk van het torenkruis en op de hijsogen van de wijzerplaten roest te zitten. Met een torenkraan zijn op 22 april alle onderdelen tijdelijk van de toren gehaald om ze te onderzoeken en te herstellen. Wordt vervolgd.
