RESTAURATIE SINT-PIETER OIRSCHOT 2009-2011

NUMMER 3, JUNI 2010

HOE STAAT DE RESTAURATIE ERVOOR?

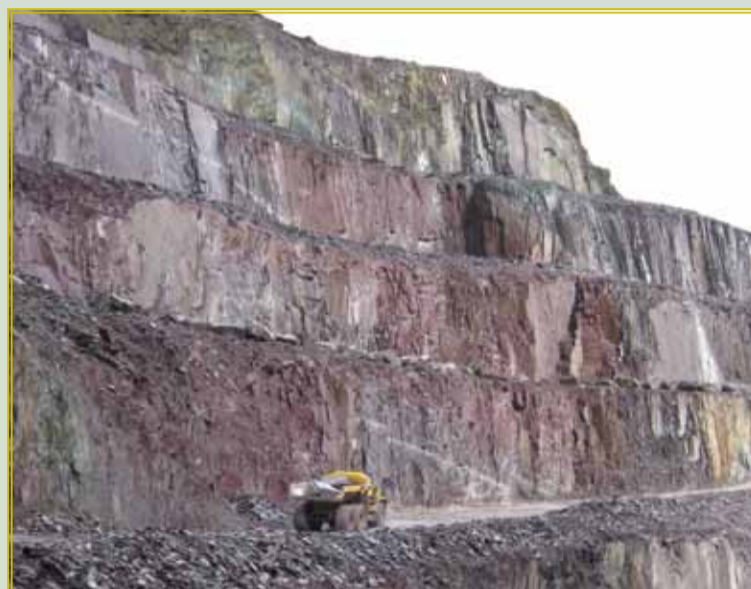
Vanuit de groeve heeft het gesteente nog een lange weg te gaan voordat het op het dak ligt. Hoewel het maken van leien gedeeltelijk door machines is overgenomen, is het nog steeds een arbeidsintensief proces waar veel vakmanschap bij komt kijken. Eerst wordt de leisteen in blokken uit de groeven gehaald. Deze blokken worden vervolgens in kleinere stukken gezaagd, met de hand gespleten en op maat gemaakt. Daarna krijgen de leien nog een waterrand. Uiteindelijk is van het ruwe materiaal 94% afval en slechts 6% is geschikt als dakdekking.

Leien zijn niet goedkoop. Ze moeten dus lang meegaan zonder dat grote reparaties nodig zijn. Zeker in het Nederlandse klimaat is een goede kwaliteit noodzakelijk. Daarom vinden meerdere kwaliteitscontroles en een keuring plaats. Het oude dak van de kerk is ongeveer zestig jaar oud. Dat is eigenlijk veel te kort voor een kwalitatief goed dak. De oorzaak hiervan is dat het kerkbestuur na de Tweede Wereldoorlog leien uit de Anjou geleverd kreeg, terwijl er kwaliteitsleien uit Angers besteld waren! Het nieuwe Penrhyn leien dak moeten minstens tachtig, zo niet honderd jaar kunnen blijven liggen.

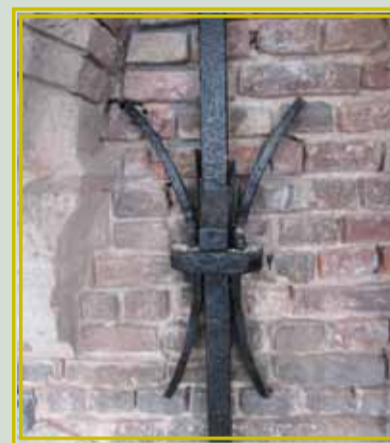
Dan komt er nog een gigantisch probleem om de hoek kijken. De grote muurankers, die de muren van de toren bijeen moeten houden, zijn ook verroest en in zeer slechte staat. Kan hij deze ook loskrijgen en restaureren? Vierentwintig muurankers die elk meer dan veertig kilo per stuk wegen en ook nog eens vierentwintig muurplaten van meer dan twintig kilo.

"Ik wist zelf niet of het wel zou lukken. De muurankers waren in hele slechte staat. Hiervoor was een hele andere aanpak nodig. Ik had gas- en zuurstofflessen en speciale snijbranders nodig en moest speciale sleutels laten maken."

De ankers zijn van heel hard staal dat ingevreten, poreus en verontreinigd is. Om het te zuiveren wordt het eerst gezandstraald. Daarna volgen de herstelwerkzaamheden en het behandelen. Om het staal te verzinken moet het in zes chemische baden en uiteindelijk een langere tijd in een bad van zink met een temperatuur van 70 graden. In een soort centrifuge wordt het materiaal vervolgens getrommeld. Op deze manier blijven vorm, merktekens en structuur behouden. Ten slotte zorgt een speciale veerkrachtige componenten coating voor een matzwarte kleur.

Naast het restaureren van de muurankers en muurplaten herstelde Sjef Vingerhoeds nog het hekwerk, dakgootbeugels, kleine muurankers, het deurbeslag en de vlaggenmast voor de Sint-Pieter.
